EXAMEN COMPLEXIVO DE GRADO O DE FIN DE CARRERA

Análisis de conectividad en infraestructura de red en la Escuela de Educación Básica

24 de Mayo en la parroquia San Juan

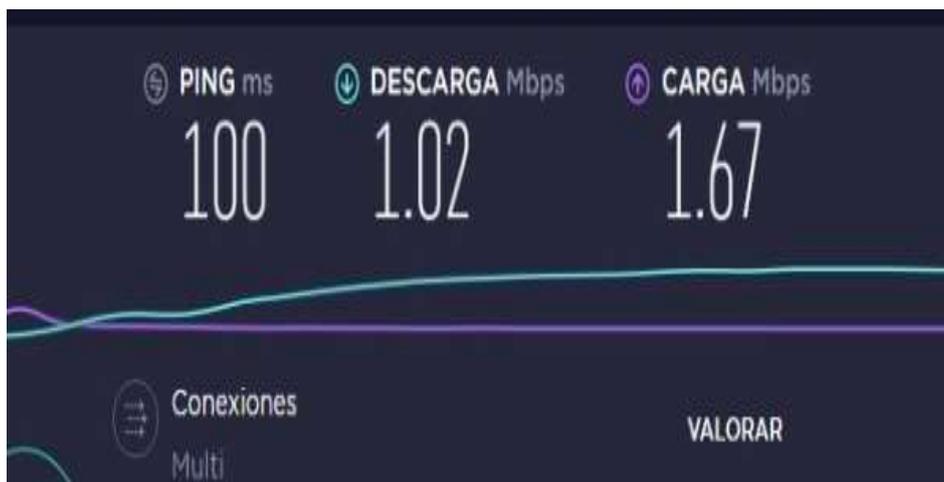
Ilustración 2. Velocidad de la Red

Como muestran los resultados se logra visualizar que la velocidad de banda ancha es poco favorable para la institución, esta indica que el tiempo que dura en comunicarse a una conexión local con un determinado ordenador es de 100 milisegundos en responder, además, la carga de la transferencia de información es de 1,67Mbps que la descarga con 1.02 Mbps, se puede observar que la institución tiene problemas de conectividad lenta.

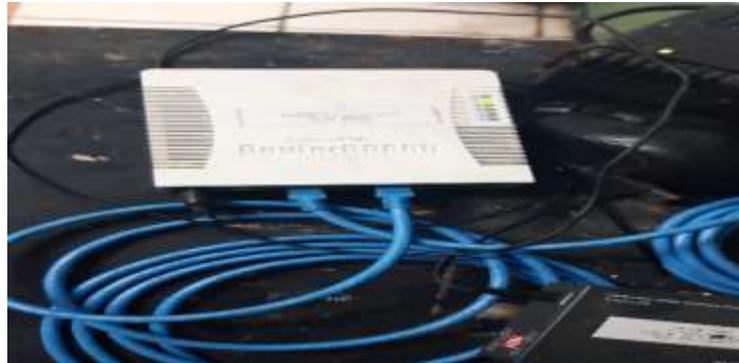
Ilustración 3. Cableado de la Red.

En cuanto a la estructura del cableado de la red se pudo identificar que no es la apropiada como lo señalan los estándares de cableado estructurado. En primera instancia se

observó que el cableado de la red no posee las respectivas canaletas, las mismas que están vulnerables a todo tipo de daño lo cual trae consecuencias negativas en la integridad y seguridad de la información, como se visualiza en la figura #3.

✚ Luego del previo análisis que se realizó se logró concluir que el laboratorio de la institución no cumple con ciertos estándares de la Norma (TIA/EIA) del cableado estructurado, así también como los aspectos eléctricos que se deben tener en cuenta antes de la instalación, esto ocasiona que los equipos se averíen, acortando su vida útil, debido a estos inconvenientes se sugiere implementar los estándares de cableado estructurado esto ayudará a que el laboratorio de la institución funcione correctamente y evitar riesgos tanto para la infraestructura como para los usuarios.

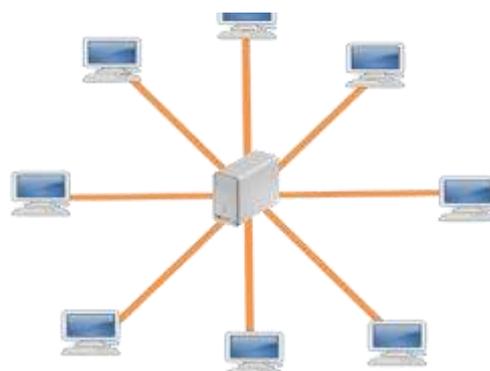
Ilustración 4. Topología Física de Estrella (Fuentes, 2017)

La topología del cableado estructurado presenta como va ordenado el cable, conocer dónde va cada cable, se emplea la topología física de estrella.

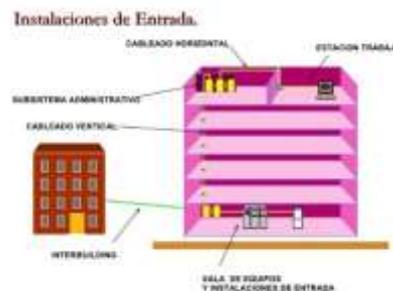
Ilustración 5. Instalaciones de Entrada. (Vallejos Arias, 2012)

Las instalaciones de entrada se definen como el lugar en donde ingresan los servicios de telecomunicaciones, es decir debe tener una correcta canalización de interconexiones, es importante recalcar que los estándares recomiendan que la ubicación de estas instalaciones deben ser en lugares secos y cercanos a las canalizaciones. Los requerimientos de instalación deben estar diseñados bajo la norma EIA/TIA-569-A como por ejemplo:

- Tener precaución en el manejo del cable UTP.
- Evitar tensionar el cable.
- Evitar enrutar los cables en grupos muy apretados.

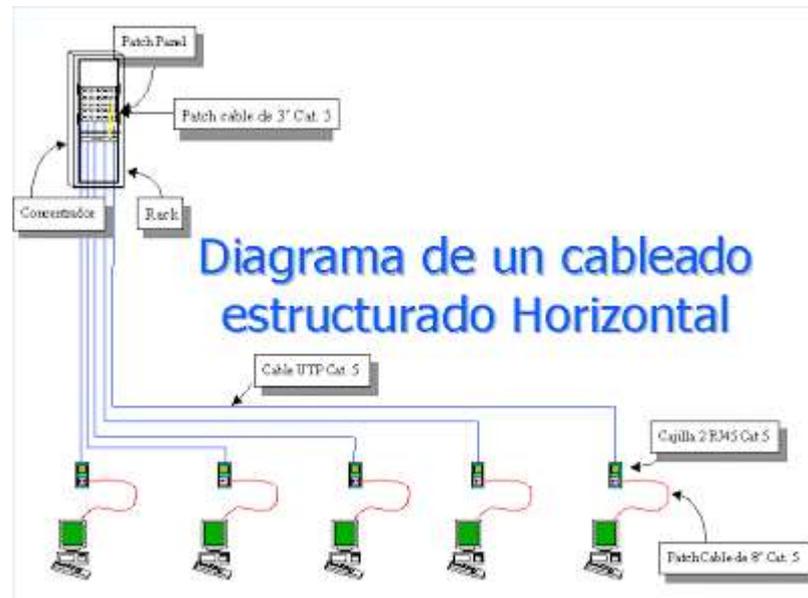
Ilustración 6. Cableado Horizontal. (Perea, 2016)

Canalización en la superficie, existe dos maneras de realizar este tipo de

canalizaciones, la primera empleando canaletas pueden ser metálicas, plásticas, etc. Son muy frecuentes este tipo de canalizaciones. La otra forma de realizar es empleando rieles verticales, estas la utilizan por donde no hay tráfico de personas.

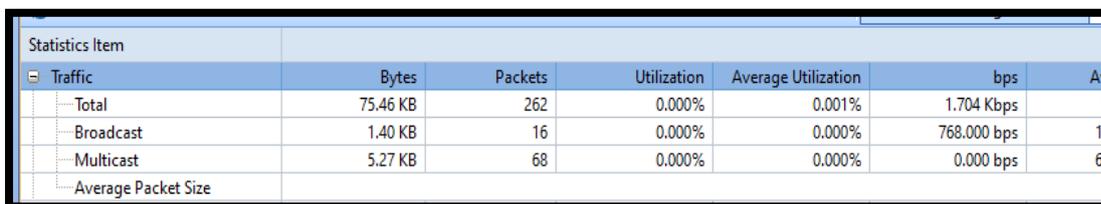
Ilustración 7. TRAFICO DE RED DEL LABORATORIO.

Se visualiza un cuadro en el cual resumen donde nos brinda información general del laboratorio de cómputo donde el total de bytes fue 75.46 KB, los paquetes fueron 262, nos indica que los bits en segundo fue de 1.704 Kbps y los paquetes en segundo fue de 8.

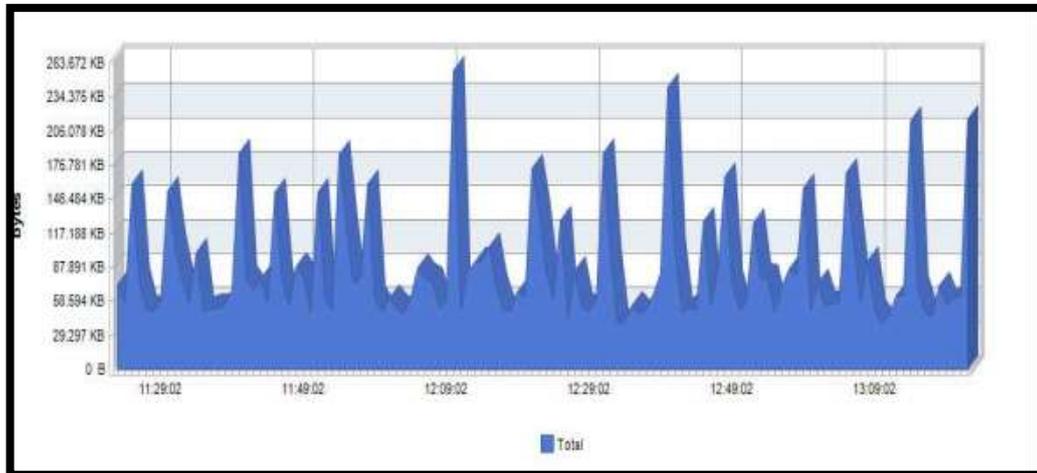
Ilustración 8. TOTAL DE TRAFICO POR BYTES

En el gráfico se muestra que la mayor cantidad de tráfico en la red está cerca de las doce horas, en el horario matutino, esto quiere decir que a esta hora hay muchos equipos conectados; en el eje de las Y se muestra el rango de bytes que alcanza el tráfico y en el eje de las X la hora en la cual hay más tráfico de red.

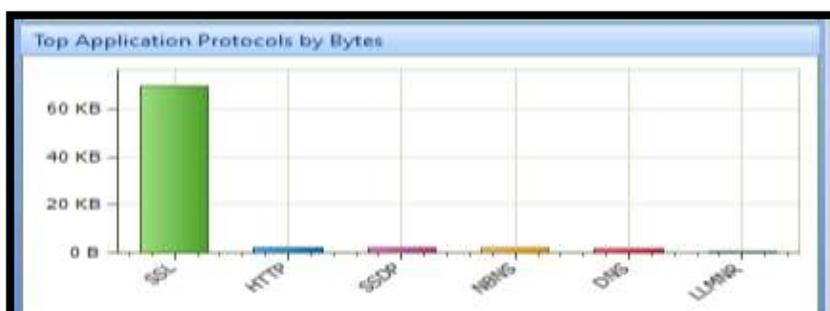
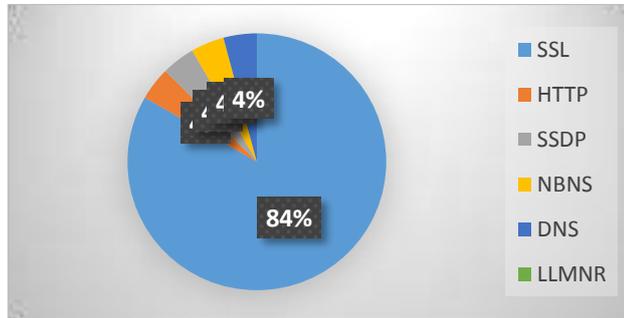
Ilustración 9.PROTOCOLOS DE LA APLICACION MAS USADOS

Se puede visualizar en las figuras que el protocolo mas usado fue el SSL, este protocolo protege los datos que se transfieren por http. En la ilustración se puede ver que un 84% corresponde al protocolo SLL, mientras que un 4% a los demás protocolos como HTTP, SSDP, NBNS, DNS, LLMNR.

El correo electrónico y la navegación en internet son aplicaciones que contienen mayor consumo de ancho de banda.

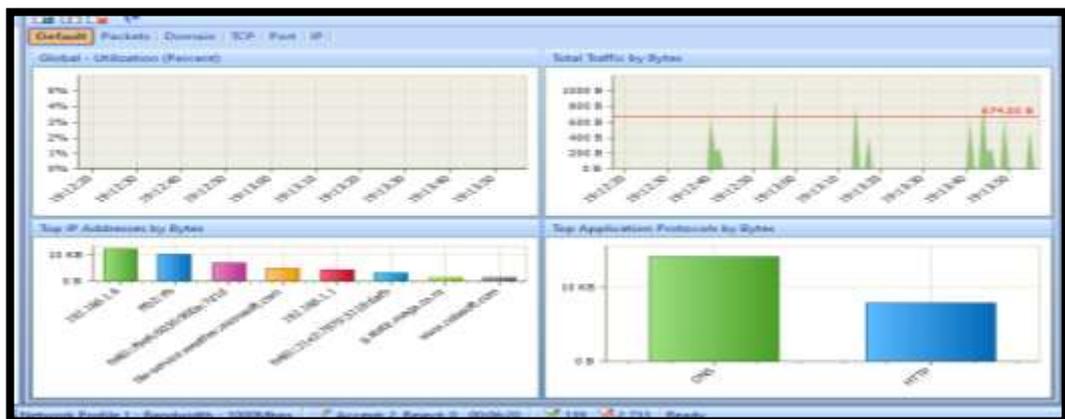
Ilustración 11.DIRECCIONES IP MAS USADAS

La problemática que posee la institución va de la mano con el direccionamiento IP, esto significa que sus equipos tengan asignada la misma dirección IP, pero de donde surge este problema, para (Jimenez, 2019) “Al momento de asignar la dirección IP puede existir un error en el servidor, ya que es un protocolo que tiene una estrecha relación con el servidor”, este problema deriva a la imposibilidad de acceder a la red; en ciertas ocasiones el problema se resuelve fácilmente con parches y actualizaciones.

✚ Se efectuó el análisis de red mediante la herramienta Capsa Colasoft, la cual se llegó a la conclusión que existe una saturación en la red esto se debe a la demanda de usuarios, también se detectó problemas con las asignaciones de las IP, se recomienda actualizar el firmware del Router y así evitar este tipo de falencias.
